מבט על שיקום גשרים בניגריה

אינג' מיכה פטרי*

עבודות שיקום והחלפת מיסעה בגשרים תחתם התחוללה שריפה

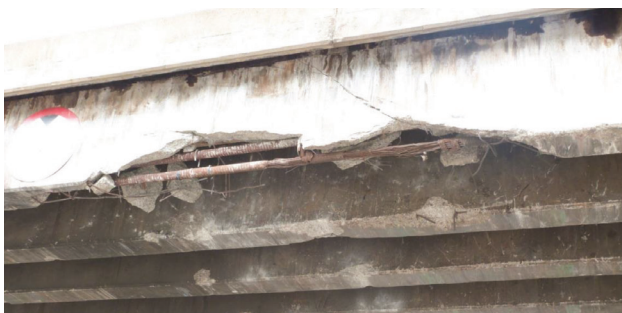
לאורך הכביש ממוקמים גשרים שונים בעלי מרווח אנכי משתנה. במצב המתואר, אחד המקרים השכיחים הוא התנגשות משאית במיסעת הגשר. למעשה, במרבית הגשרים שנסקרו ישנן פגיעות בקורות החיצוניות הפונות לכיוון ממנו מגיעה התנועה. הנזקים החמורים ביותר אותרו בקורות שנשברו לגמרי, לרבות קריעת כבלי הדריכה. כך שבפועל הן אינן מתפקדות והן תלויות על מיסעת הבטון במקום לתמוך אותה ויש צורך מייד בהחלפתן. ישנם גשרים שבהם עלה צורך בשיקום הקורות בלבד ללא החלפתן. מספר הקורות הפגועות הדורשות החלפה בגשר בודד נע בין קורה אחת ל-12 קורות. תהליך הטיפול והשיקום של גשר שבו ישנם נזקי התנגשות כולל ביקור מהנדס וסוקר מטעם משרדנו באתר לתייעוד ואיתור הליקויים, ולבניית תמונת מצב הנוגעת ליציבות הגשר הכללית ואופן תפקוד הרכיבים הראשיים בפרט. הטיפול כולל גם מתן הנחיות מיידיות לגבי צמצום התנועה על הגשר והגבלתה בין אם בתחום נסיעה ובין אם בהגבלת עומס. אחת המגבלות בפרויקט היא מניעת אישור מבעלי הגשרים לסגירת גשר לתנועה לאור חשיבות הכביש לכלכלת המדינה והיעדר דרך עוקפת. לאחר הביקור הראשוני וסקירת המבנה מבוצעת מדידה מפורטת של רכיב הגשר ונלקחות דגימות בטון ופלדת זיון של הגשר הקיים, לטובת שימוש בנתונים אלו בתהליך החישוב של הרכיבים. בהמשך, עם פירוק הקורה הפגומה אף נדגמים כבלי הדריכה לטובת בחינת התכנון הקיים.

קורת גשר אשר נפגעה מהתנגשות לרבות שברים בבטון וקריעת כבלי הדריכה

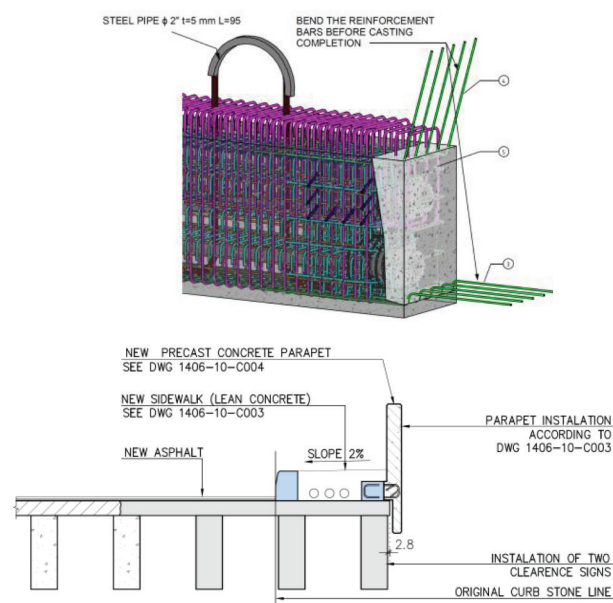
פרטי קצה בקורה מלבנית טיפוסית חדשה ותרשים להחלפת קורות פגועות בחתרן

מכיוון שבמקרים המתוארים נדרשת החלפת קורות בודדות בגשר יש חשיבות תפקודית ואסתטית בשמירה על גיאומטריית הקורה הקיימת, במקרה זה בחתך מלבני. זאת על אף שבתכנון עכשווי חתך זה פחות יעיל כקורת גשר וניתן היה לבצע אופטימיזציה לקבלת חתך יעיל יותר.

לגשרים בוצעה אנליזה וחישוב בתוכנת SOFISTIK לחישוב התנהגות המבנה וההתרחחות הפועלות על רכיביו בדגש על הקורה החדשה, בהתאם לעומסי התקן הבריטי BS5400 הנהוג בניגריה. לטובת ייצור הקורות הוקם מפעל קורות טרומי באתר הקבלן. החלפת הקורות הפגועות כללה גם החלפת הסמכים האלסטומריים ויציקת מיסעה חדשה על גבי הקורות החדשות. כמו כן, הוחלפו התפרים, המעקות והמדרכות. נושאים אלו יפורטו בהמשך.

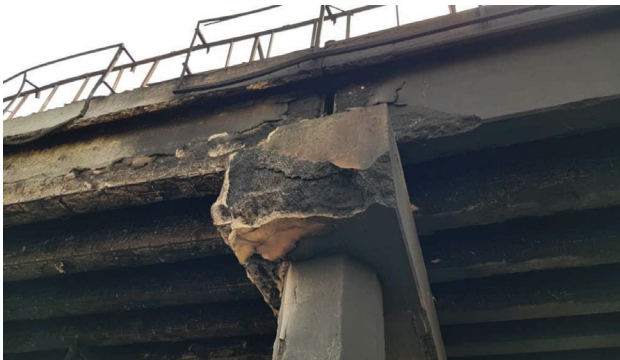
גשר שנפגע משריפה תחתיו, כולל נזק לעמוד ולקורות

למעשה, לאורך הכבישים ישנם כמה מקרים שבהם השריפה אשר התחוללה תחת הגשר גרמה נזקים כבדים לרכיבי הגשרים. בין היתר, תועדו באתרים דלימינציות ונשירת בטון הכיסוי של קורות המיסעה. בכמה גשרים נמצאו קילופים חמורים בבטון העמודים וקורת הראש, ממצאים אשר מצביעים על ירידה חמורה בתפקוד הרכיבים וביכולתם לשאת את העומסים המתוכננים.

מיסעה חדשה תוכננה לטובת החלפת הקורות הפגועות ונוסף על כך תוכנן עיבוי קירות בטון נציבי הקצה. המיסעה תוכננה וחושבה באמצעות תוכנת אלמנטים סופיים LUSAS. במרבית הגשרים לא ניתן היה לבצע סגירה מלאה של המיסעה לתנועה ולכן השיקום תוכנן בשלבים תוך שמירה על תפקוד הגשר. תכנון שיקום העמודים וקורות הראש אשר נפגעו הוא באמצעות עטיפתם ברכיב בטון נוסף, אשר תסבולתו זהה לרכיב הפגוע תוך התחברות אליו בעיגון כימי. גם בגשרים אלו לטובת ייצור הקורות הוקם מפעל קורות טרומיות

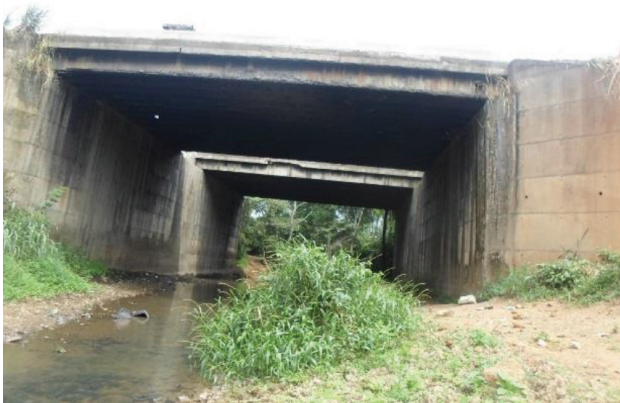
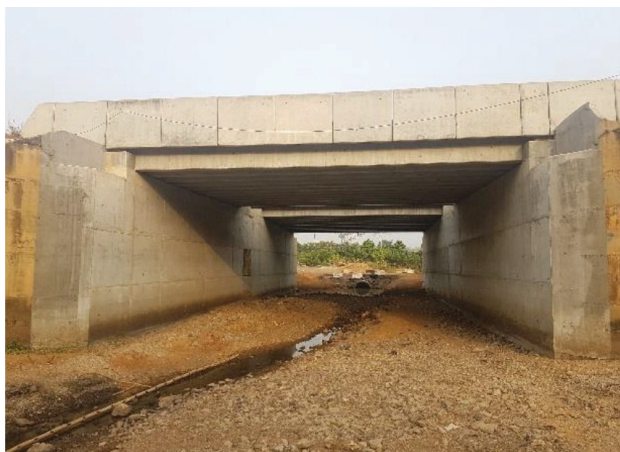
שיקום גשר שנפגע משריפה. בתמונה מעל - מצב הגשר טרם השיקום, בתמונה התחתונה - הגשר לאחר השיקום

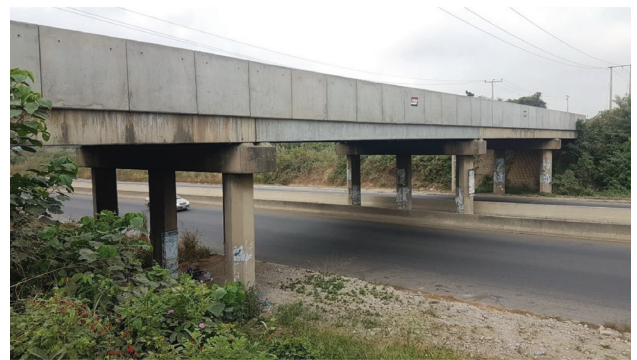
גשר מעל הכביש הראשי לאחר החלפת קורות והתקנת מעקות

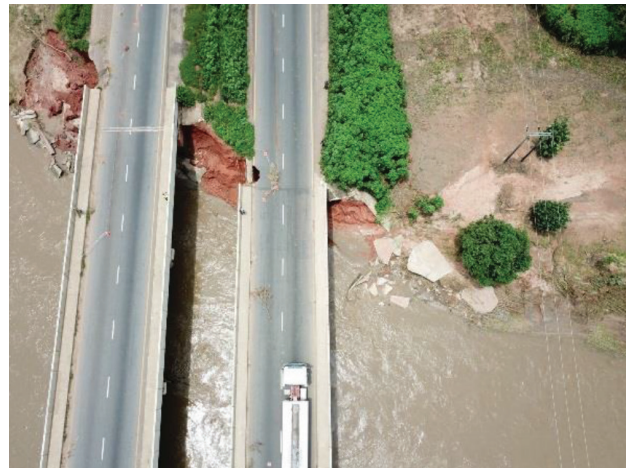
עונות השנה בניגריה מתחלקות לעונה יבשה ועונה רטובה, כאשר בעונה הרטובה מפלסי הנהרות עולים בכמה מטרים, לעיתים בקצב מהיר מאוד, ותלויים בכמות המשקעים וגודל אגן הניקוז. מצב זה גורם להגברת הזרימה ולעיתים להטיית ערוץ הנחל. במקרים אלו נוצרת בלייה של סוללת ההגנה בגדות הנהר תוך סחיפת הקרקע בתחום נציבי הקצה ותוך חשיפת הכלונסאות.

מימין - זרם מים סחף את סוללת נציב הקצה, משמאל - חשיפת כלונסאות נציב קצה ותחתית הנציב

טיפול בסוללות הצריך התייחסות ליציבת הסוללה והגנה על הגדה, יחד עם החזרת יציבות תחום הכביש ונציבי הקצה. העבודה כללה הסטת המים והצבת קיר גביונים על גבי מצע אבן בתחום הנחל.

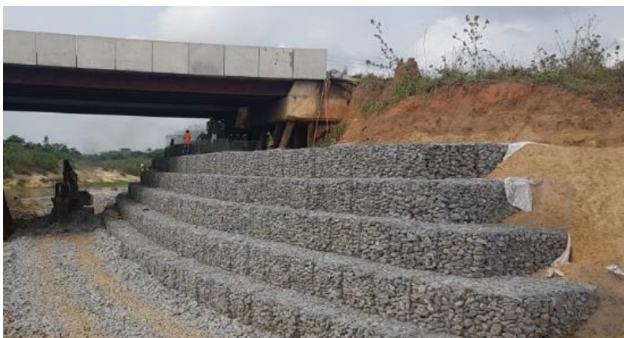
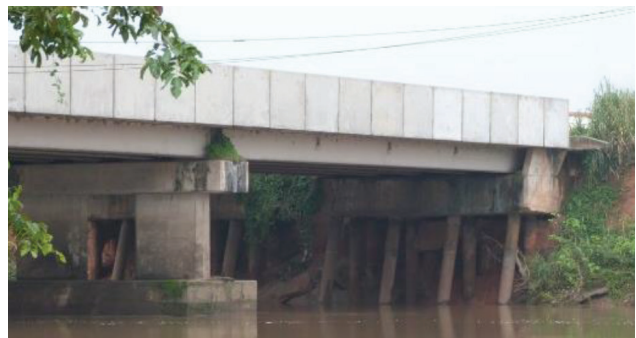
מימין - התחברות וחשיפת כלונסאות לפני שיקום, משמאל - סוללת נציב הקצה אחרי שיקום

מיילוי בגב הקיר בוצע בחול מקומי כאשר המילוי בתחום נציב הקצה ותחתיו הושלם ביציקת בחנ"מ (CLSM). יציבות הסוללות והנציב נבדקה כמה פעמים מגמר השיקום, לרבות מדידות, ונמצא כי המצב יציב ומתפקד.

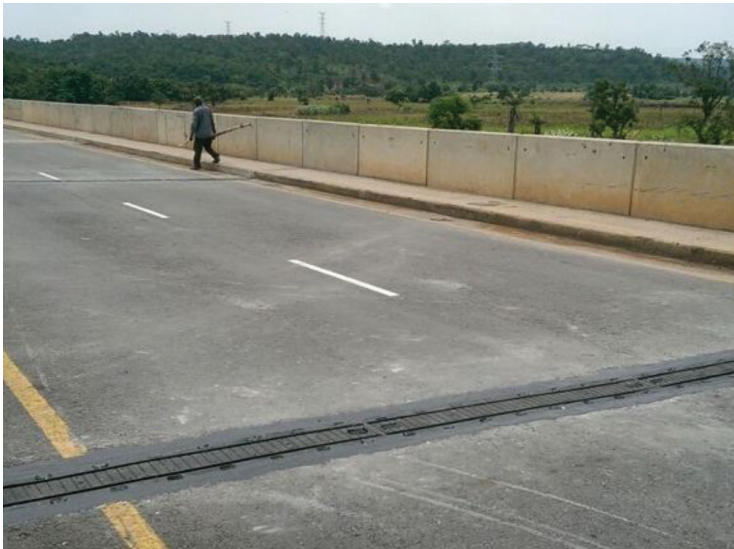
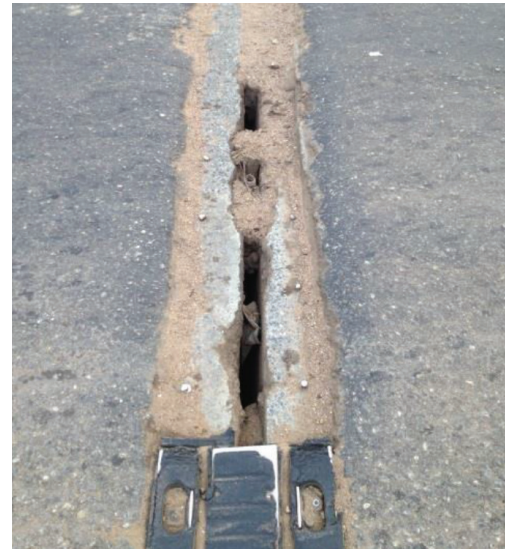
בכל 43 הגשרים בפרויקט נדרש שיקום תפרי ההתפשטות, המעקות והמדרכות. תפרי ההתפשטות הקיימים בגשרים פגועים במקרה הטוב, אך לרוב אינם מתפקדים ואף חסרים. חישוב תפרי ההתפשטות מתייחס להפרשי הטמפרטורה בתקינה הבריטית התקפה בניגריה. עבור ההתקצרות עקב זחילה והצטמקות נלקח מקדם הקטנה הנגזר מגיל הבטון, תוך חישוב העיבור הנוטר עקב תופעות אלו. סוג התפרים הוא Elastomeric cushion במידות D50 עד D80 כתלות באורכי המפתחים ובהימצאות המשכיות תרמית במיסעה. שלבי החלפת התפרים מסונכרנים עם התקדמות הסלילה בכביש כך שבקומות שבהן נדרשת סלילה טרם גמר השיקום הותקנו פרטי תפר זמניים. הם כוללים פרט פלדה לסגירת המרווח בתפר ושיריון מקומי אשר יוחלף בתפר הסופי בגמר השיקום. לאורך הגשרים הקיימים מותקנים מעקות הולכי רגל למניעת נפילה אך ללא בלימת כלי רכב. בגשרים רבים, המעקות הקיימים פגומים ואף חסרים כך שבמסגרת השיקום מוחלפים כל המעקות יחד עם המדרכות ואבני השפה. המעקות הם מבטון טרום ויציקת אבני השפה מבוצעת באתר.

חימין - תפר התפשטות במצב קיים, משמאל - תפר התפשטות אחרי שיקום

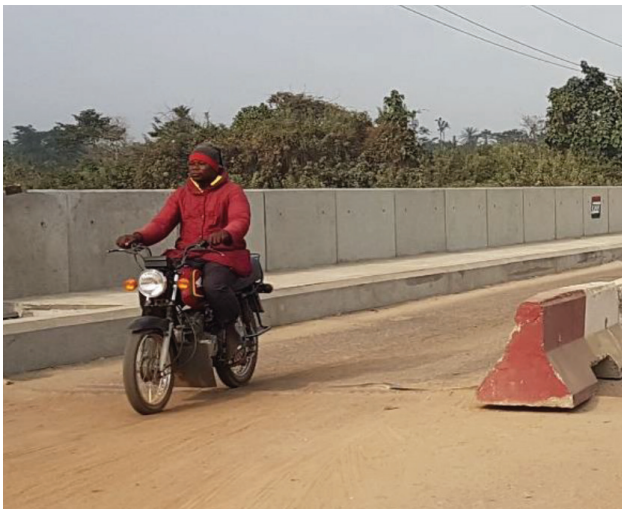
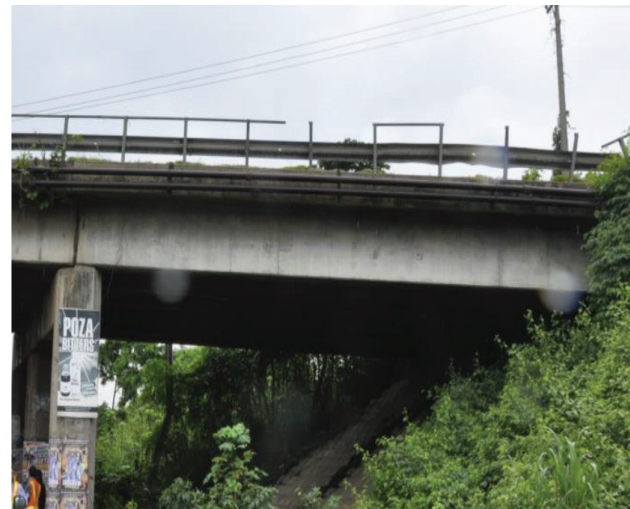
חימין - מעקה גשר קיים, משמאל - מעקות בטון ומדרכה חדשים
